شورای مرکزی
سازمان نظام مهندسی ساختمان

تحلیل علل عمده تخریب ساختمانها در زلزله کرمانشاه

گروه تخصصی عمران شورای مرکزی سازمان نظام مهندسی ساختمان

تدوین: دکتر کامبیز نرماشیری
دکتری مقاوم سازی سازه

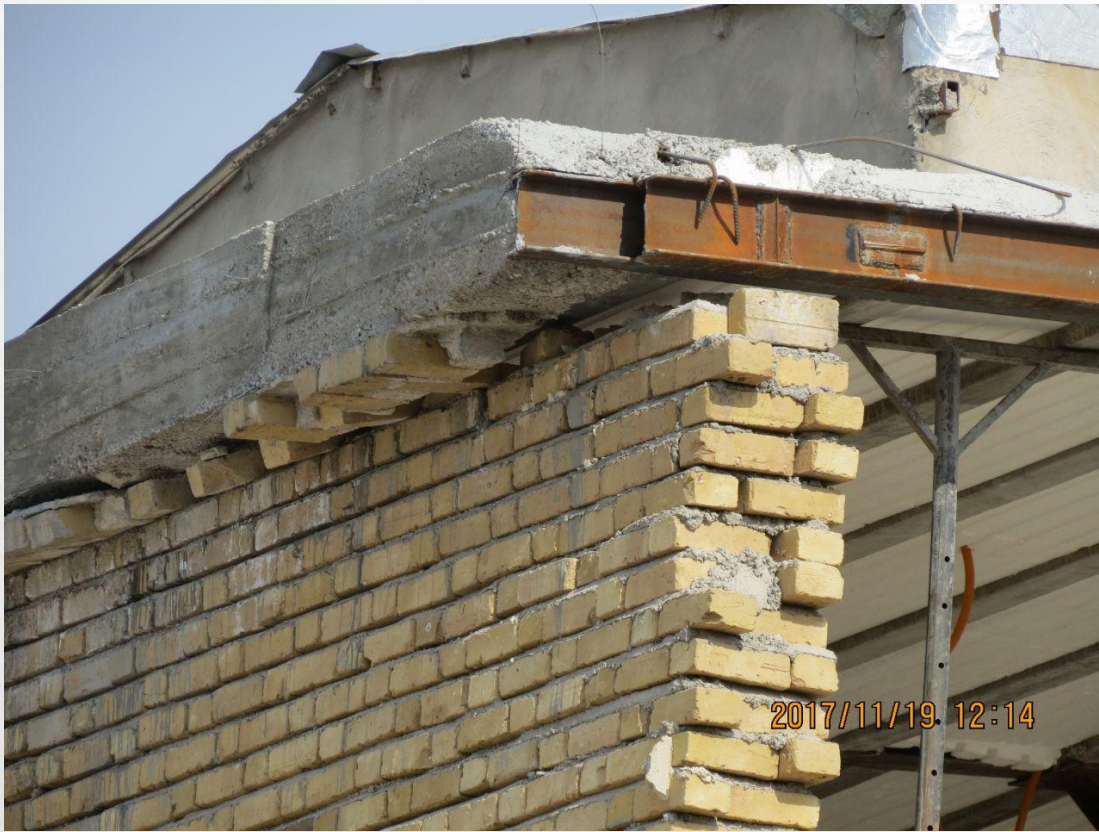
لغزش سقف

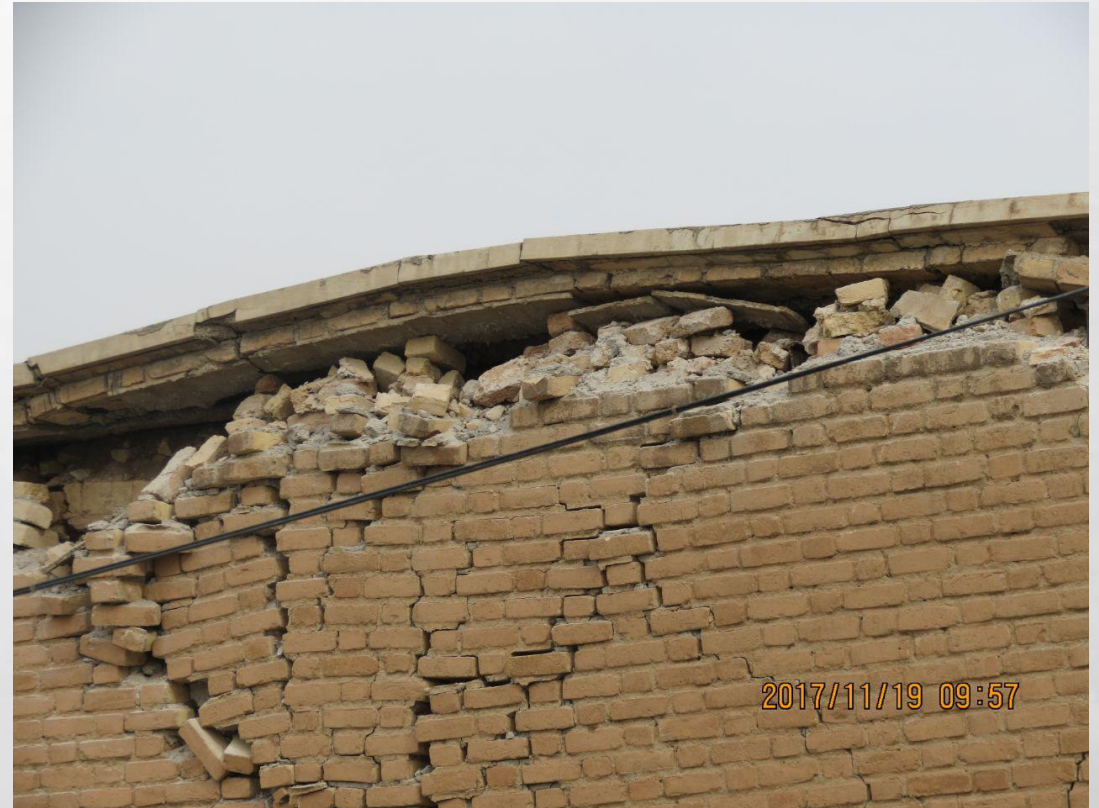
عدم پیوستگی کافی سقف و دیوار

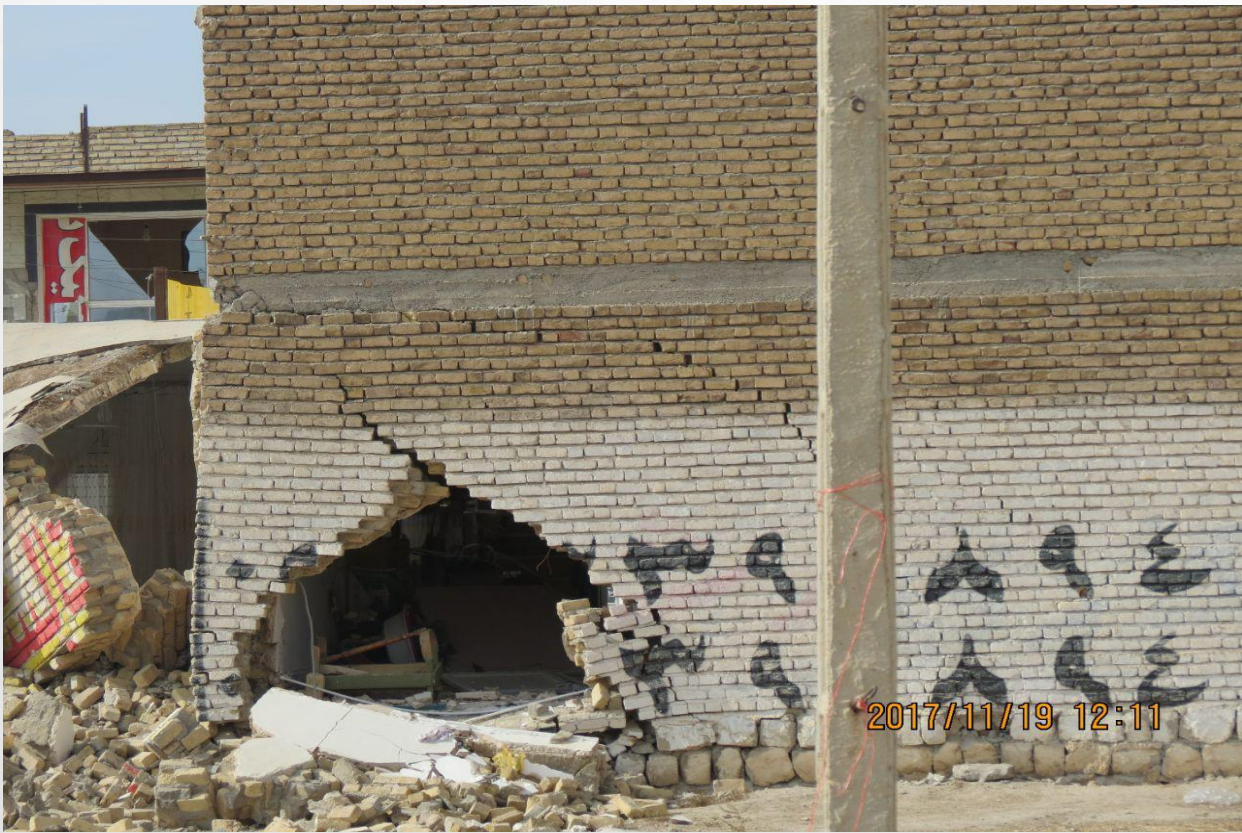
عدم وجود کلاف عمودی و شکست برشی دیوار

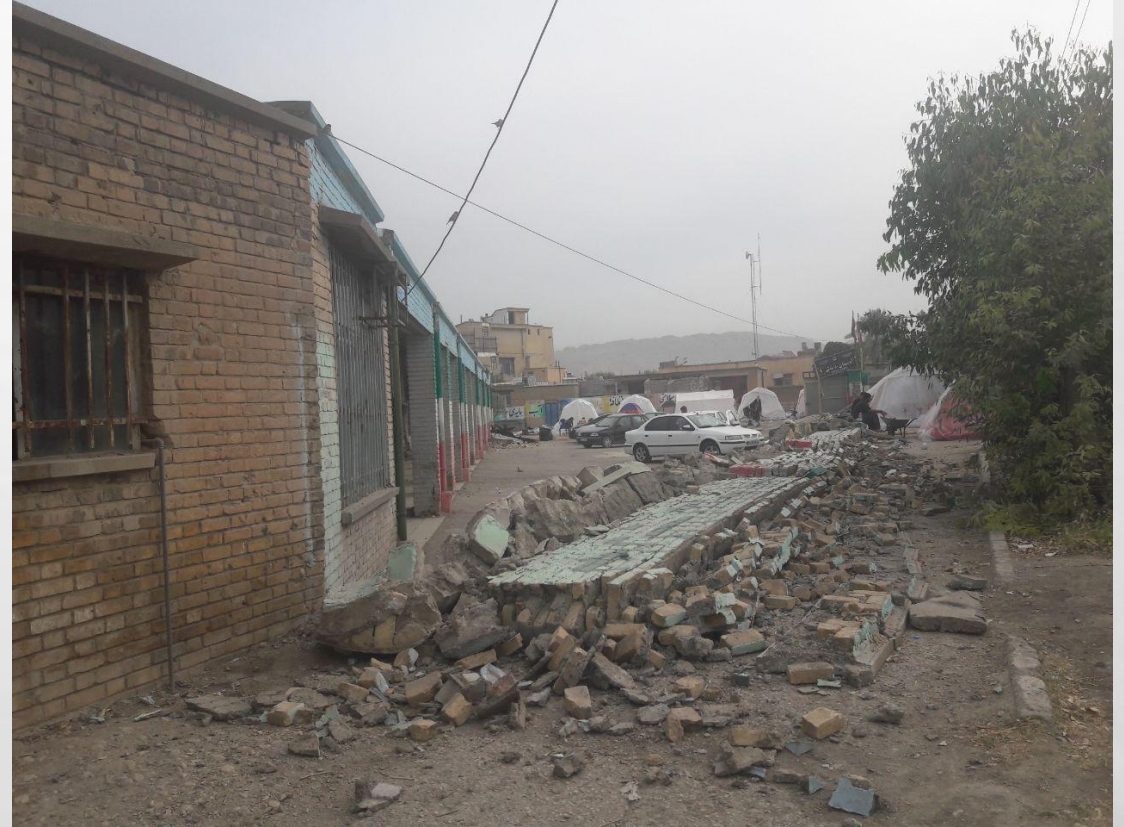
واژگونی دیوار محوطه

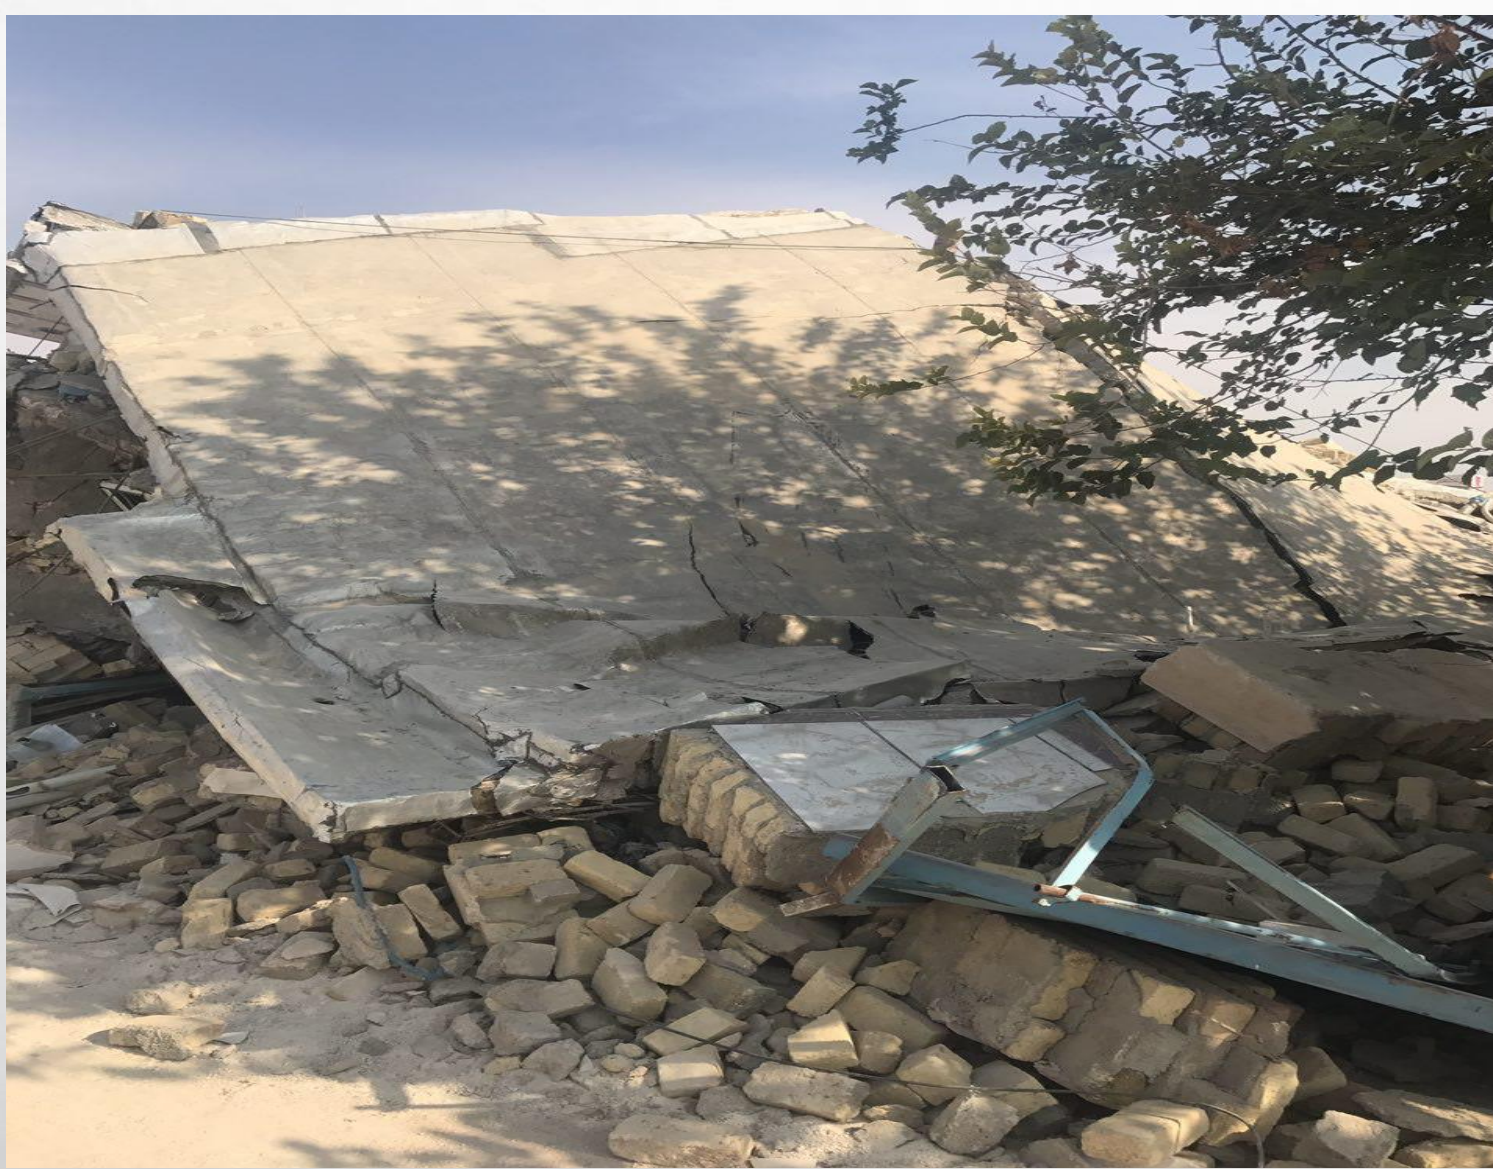
تخریب کامل بافت فرسوده

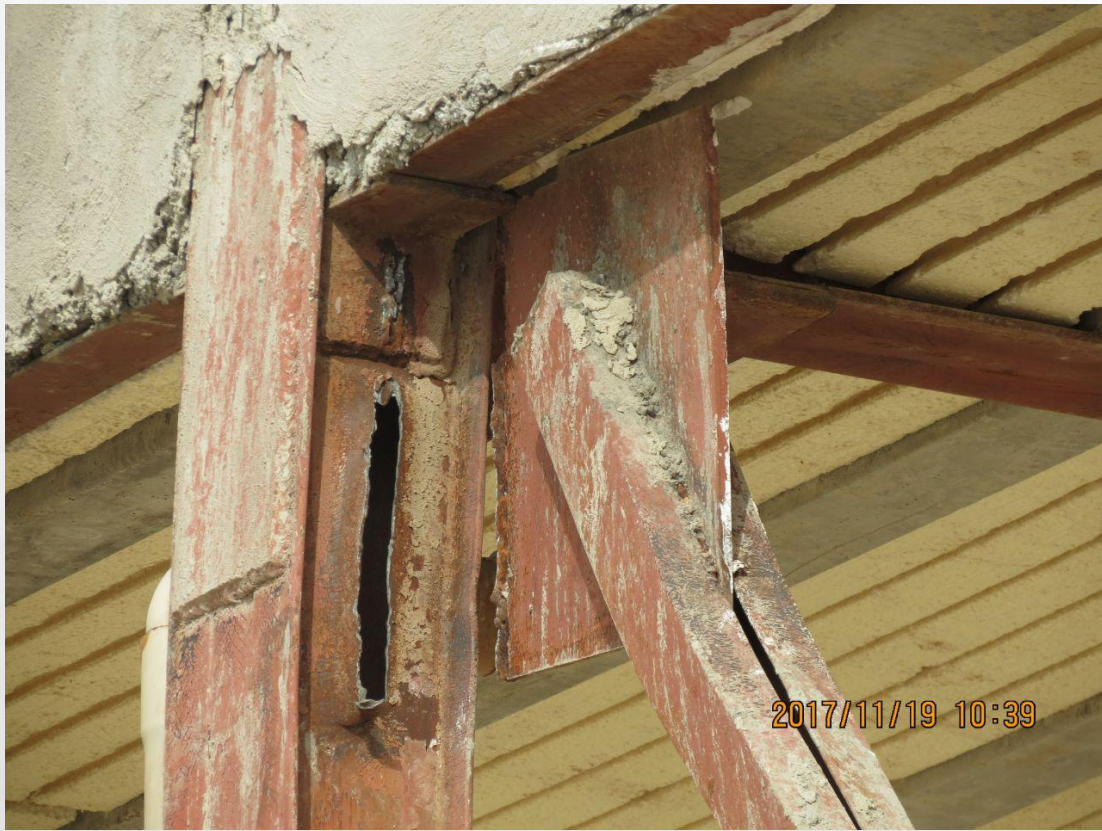
گسیختگی جان از محل جوش

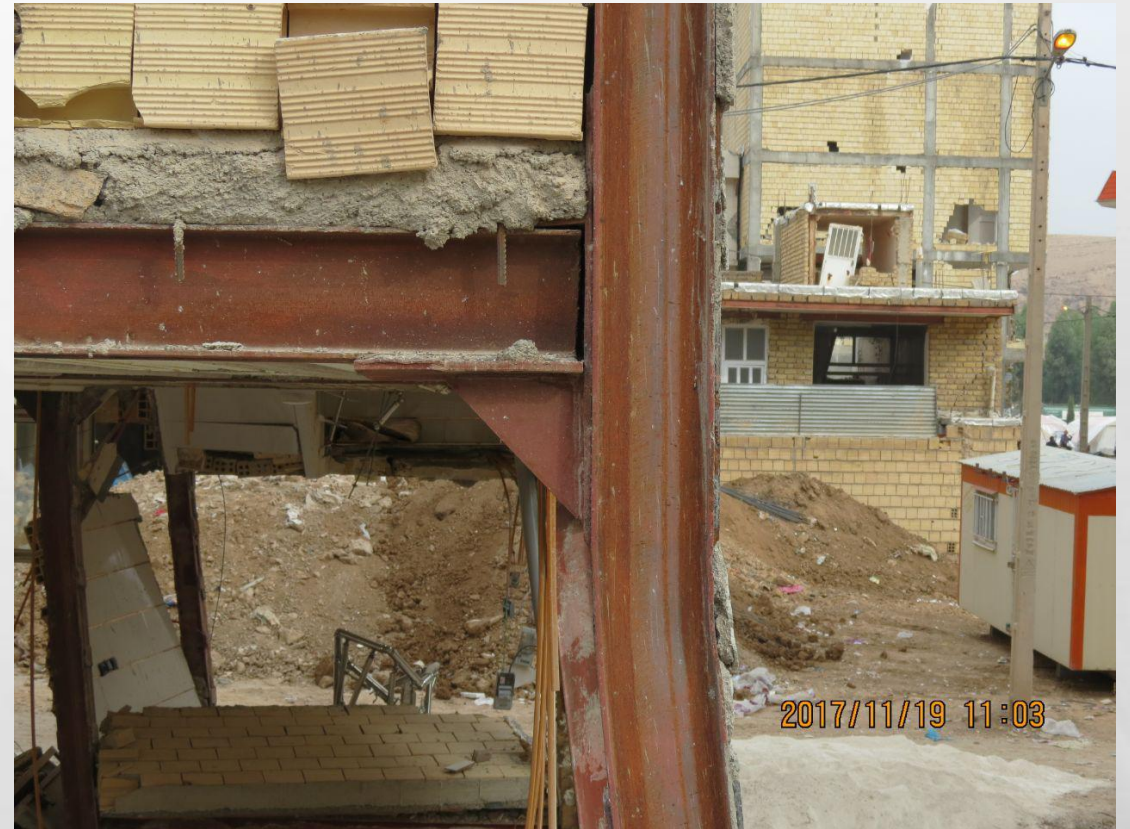
کمانش پلاستیک ستون

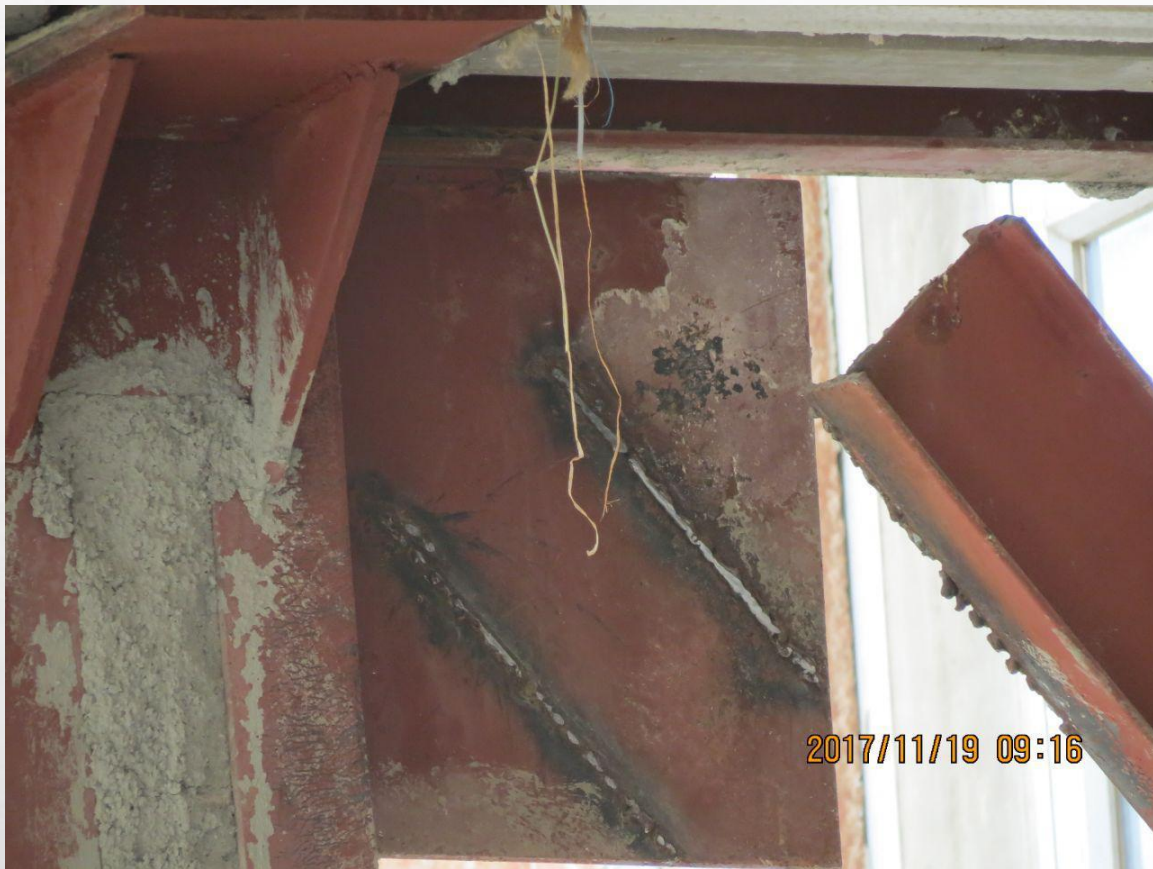
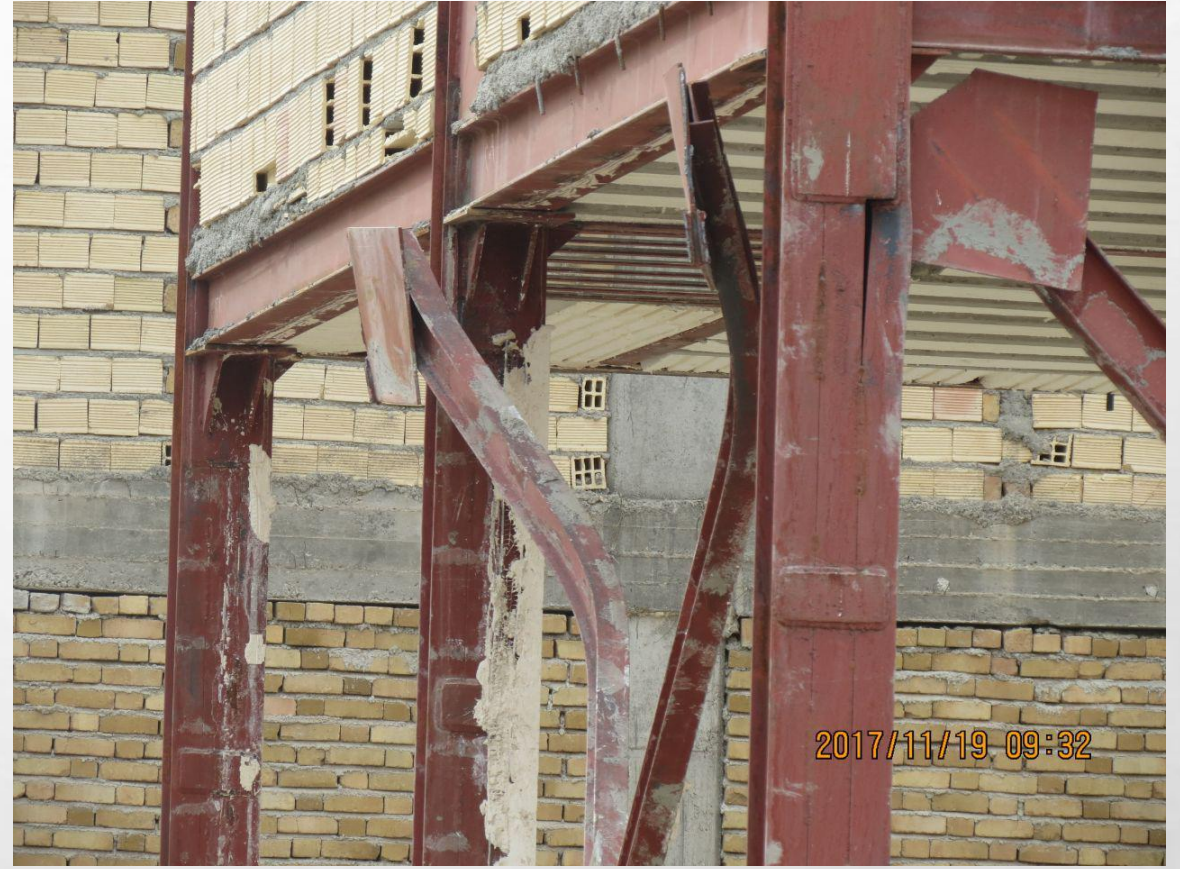
ضعف اتصالات بادبندی

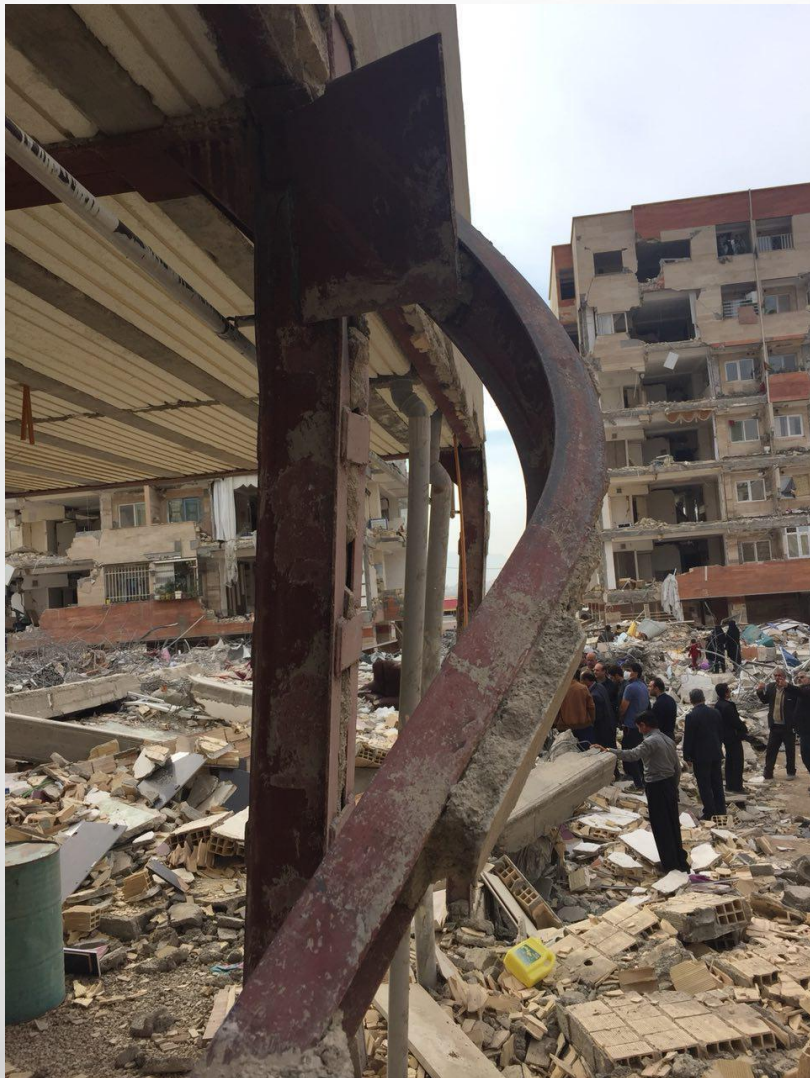
کمانش خارج از
صفحه بادبند

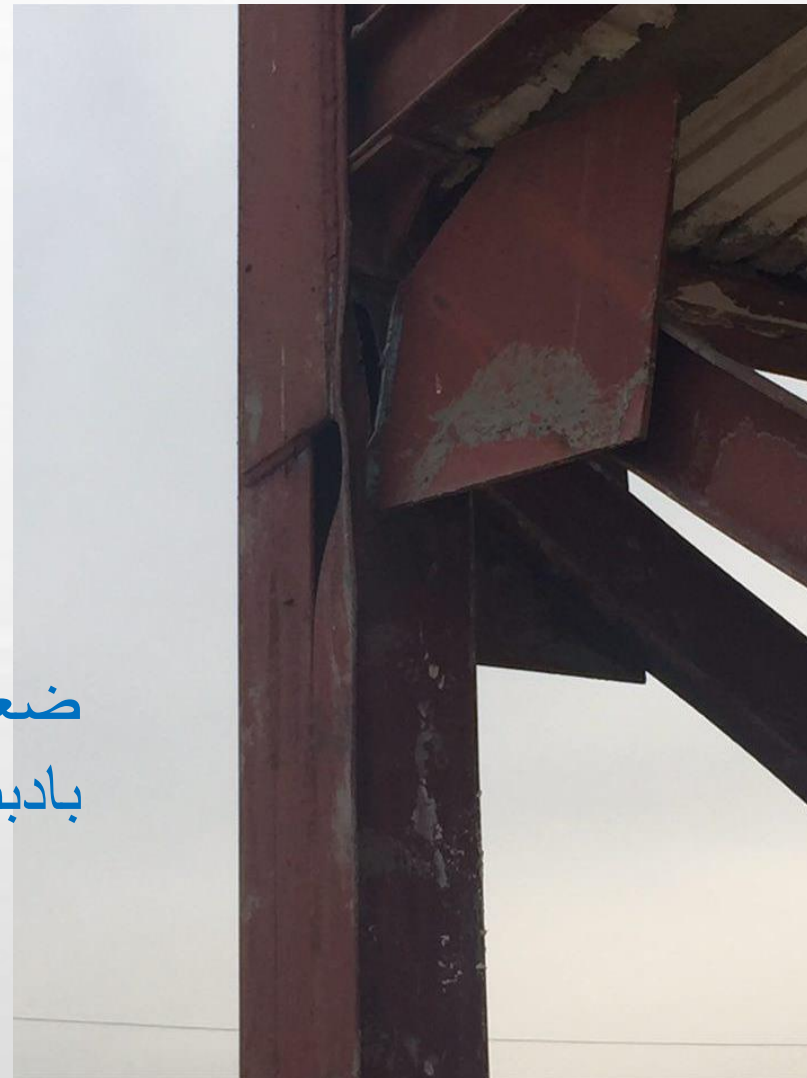
ضعف اتصال
بادبند و ستون

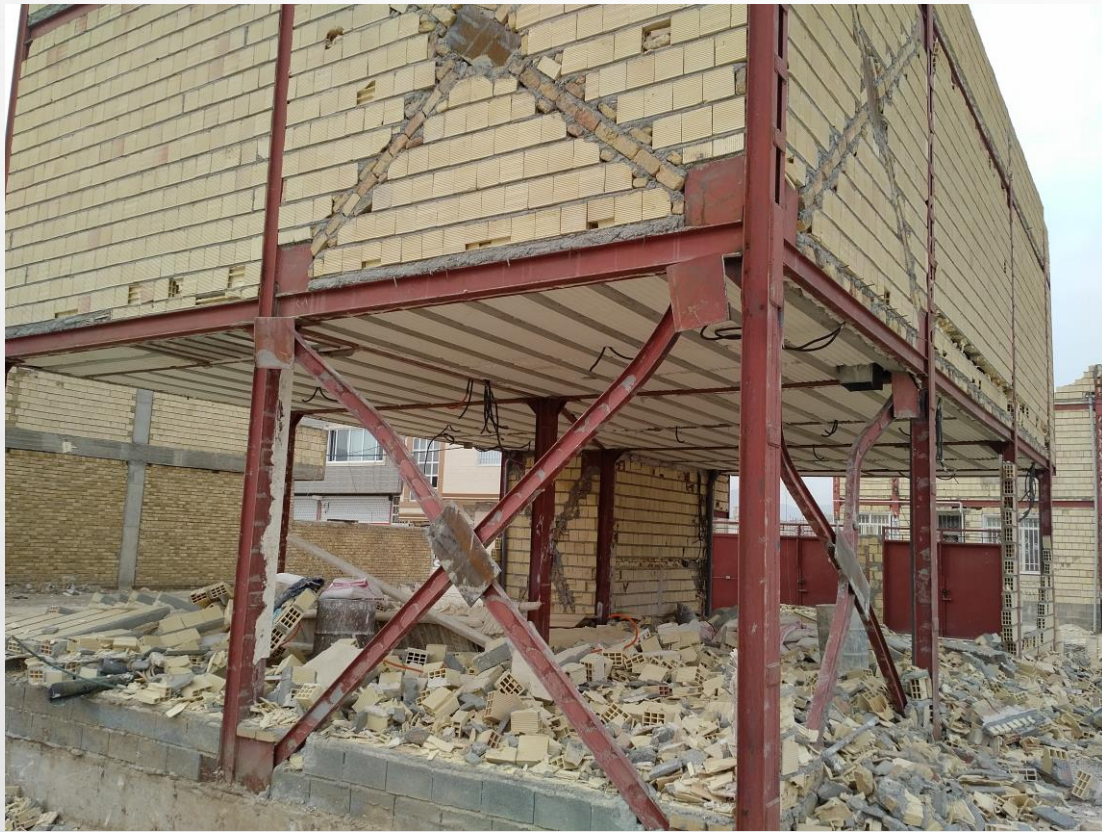
کمانش جانبی- پیچشی
تیر و عدم کارایی بادبند
غیر هم مرکز

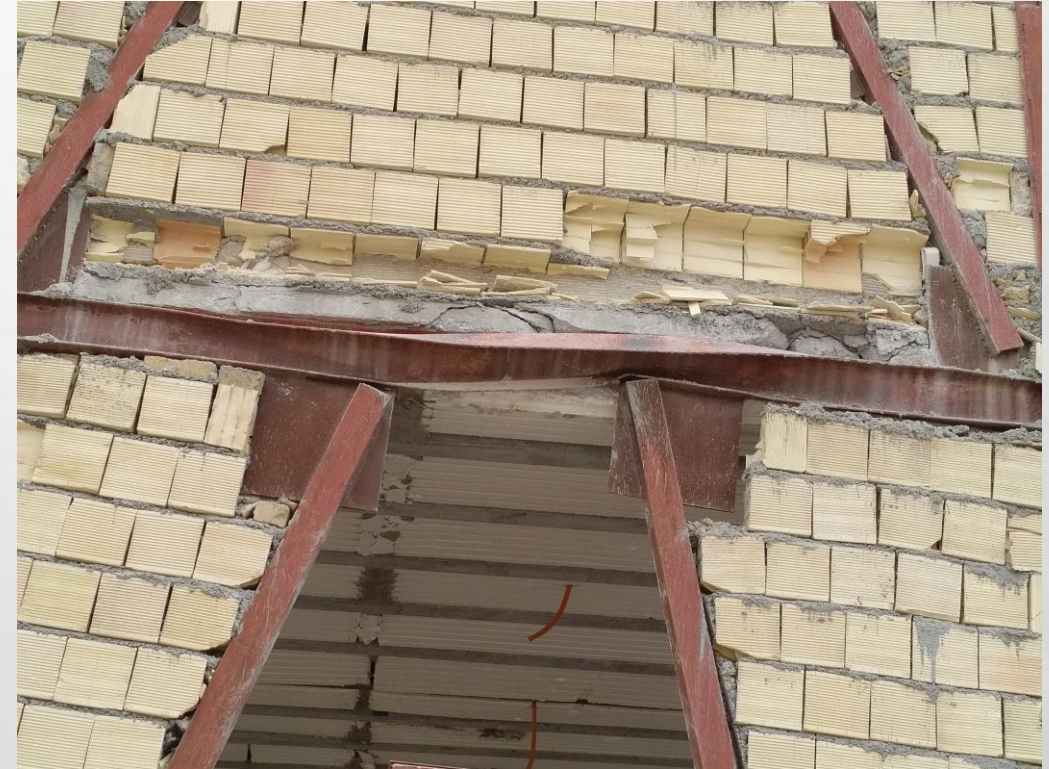
ضعف اتصال و
کمانش بادبند

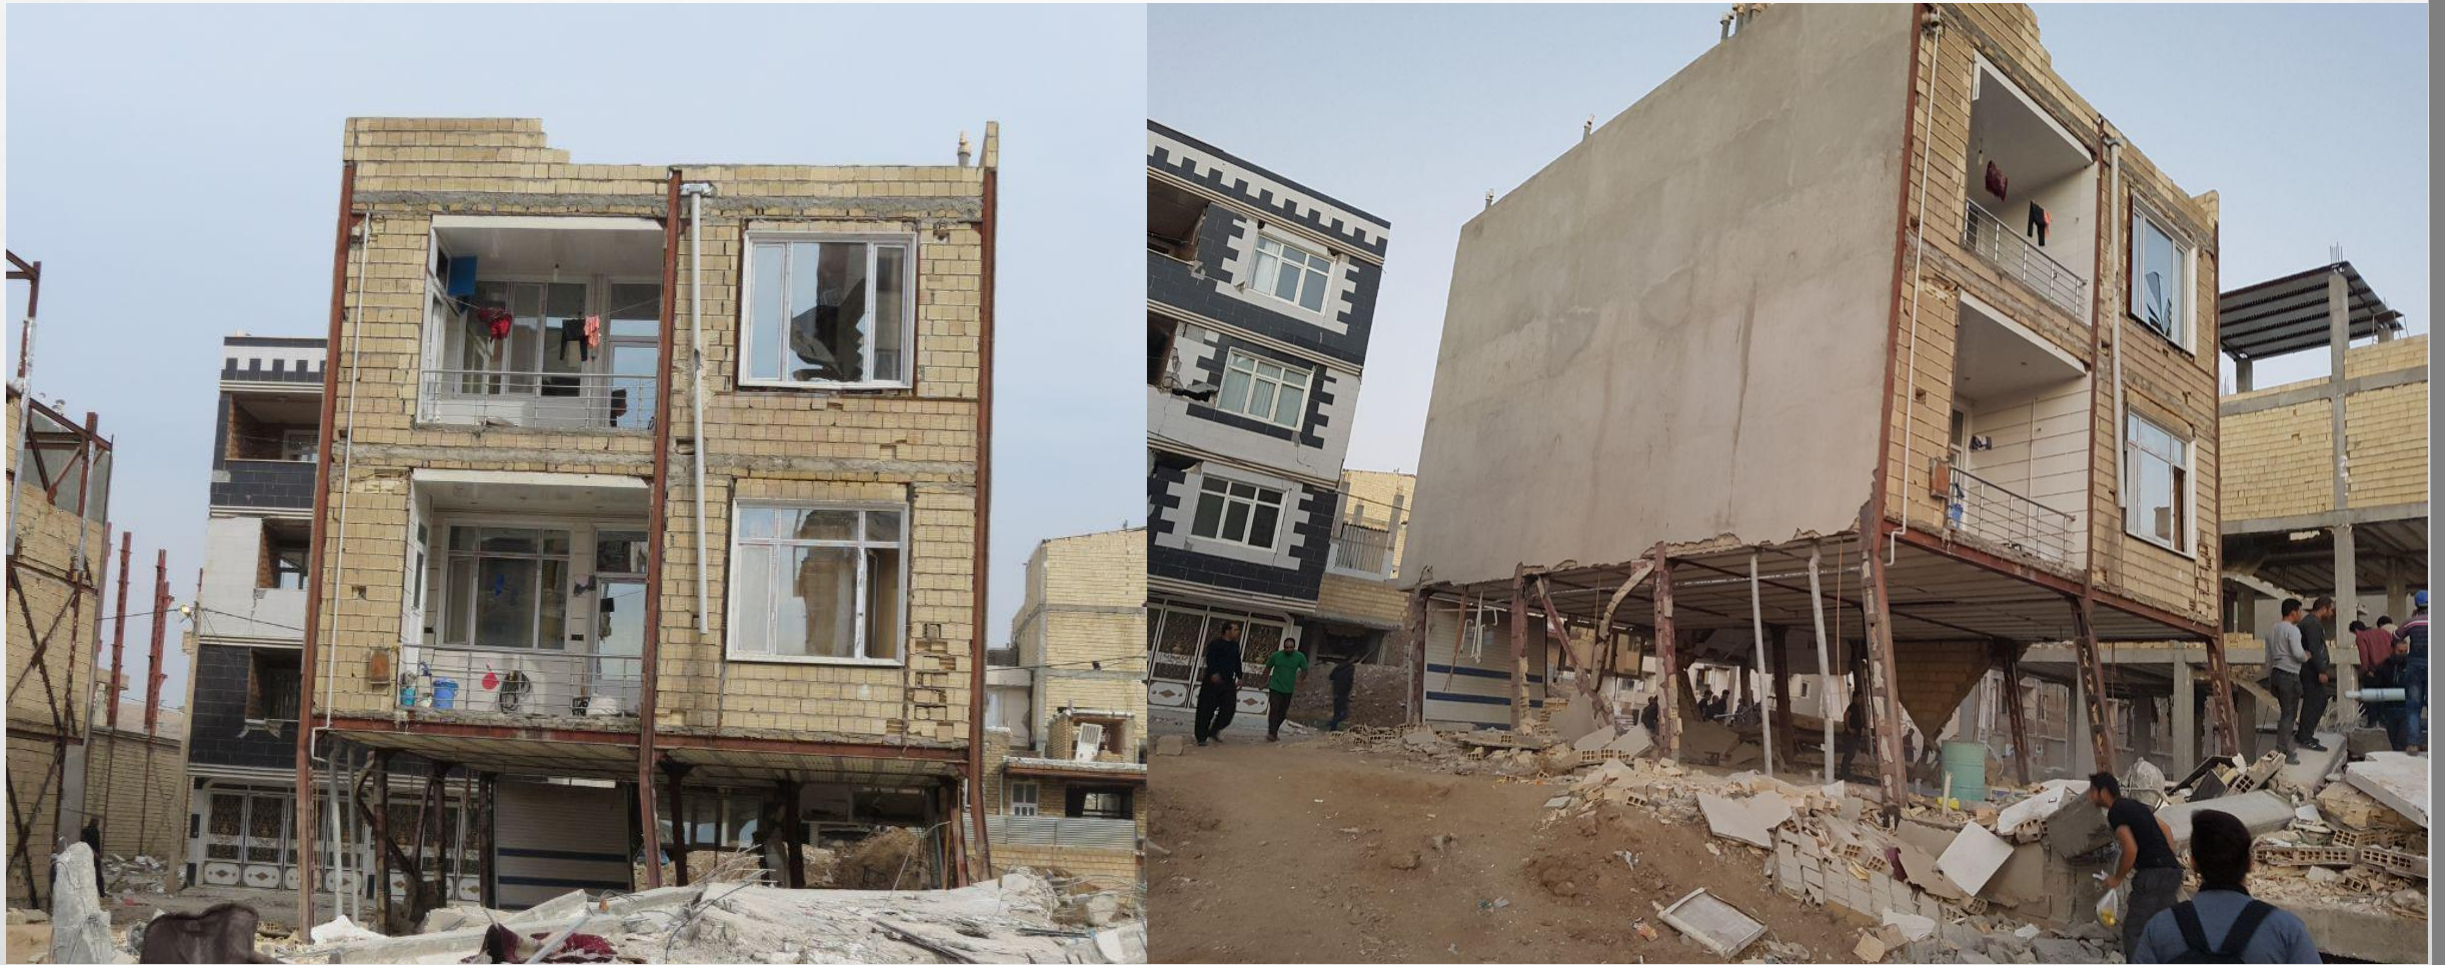
عدم پایداری سازه در یک راستا به علت عدم وجود بادبند

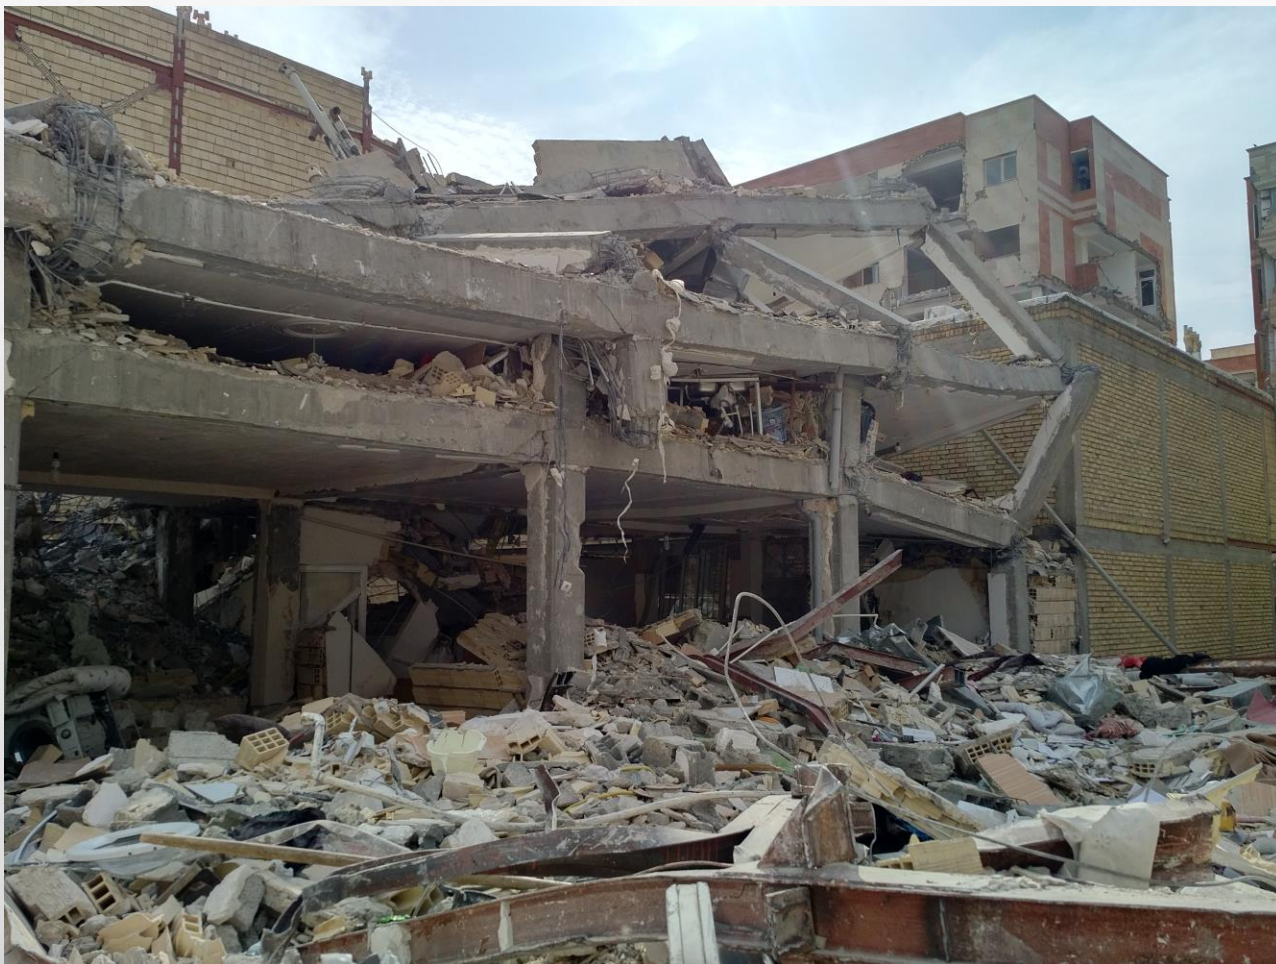
گسیختگی کامل دو
طبقه به علت ضعف
اتصال و کیفیت
نامناسب بتن و عدم
رعایت جزییات
آرماتورگذاری

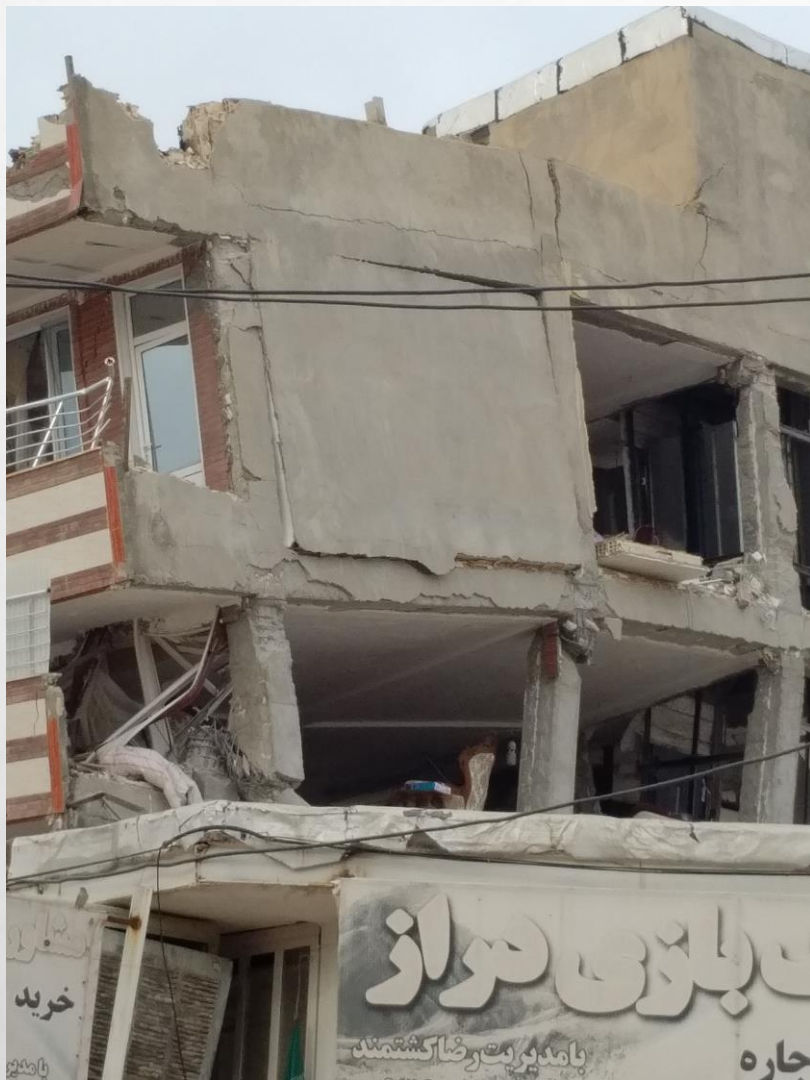
مفصل شدن
اتصال تیر به
ستون

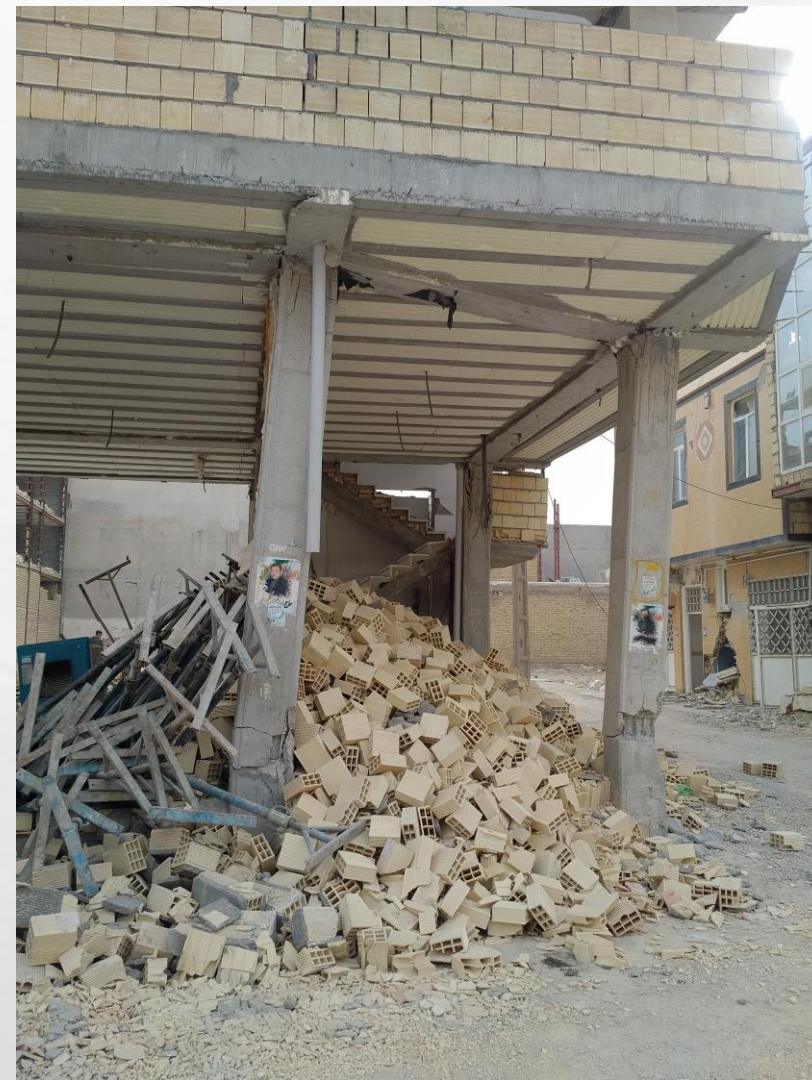
عدم رعایت
جزئیات
آرماتورگذاری

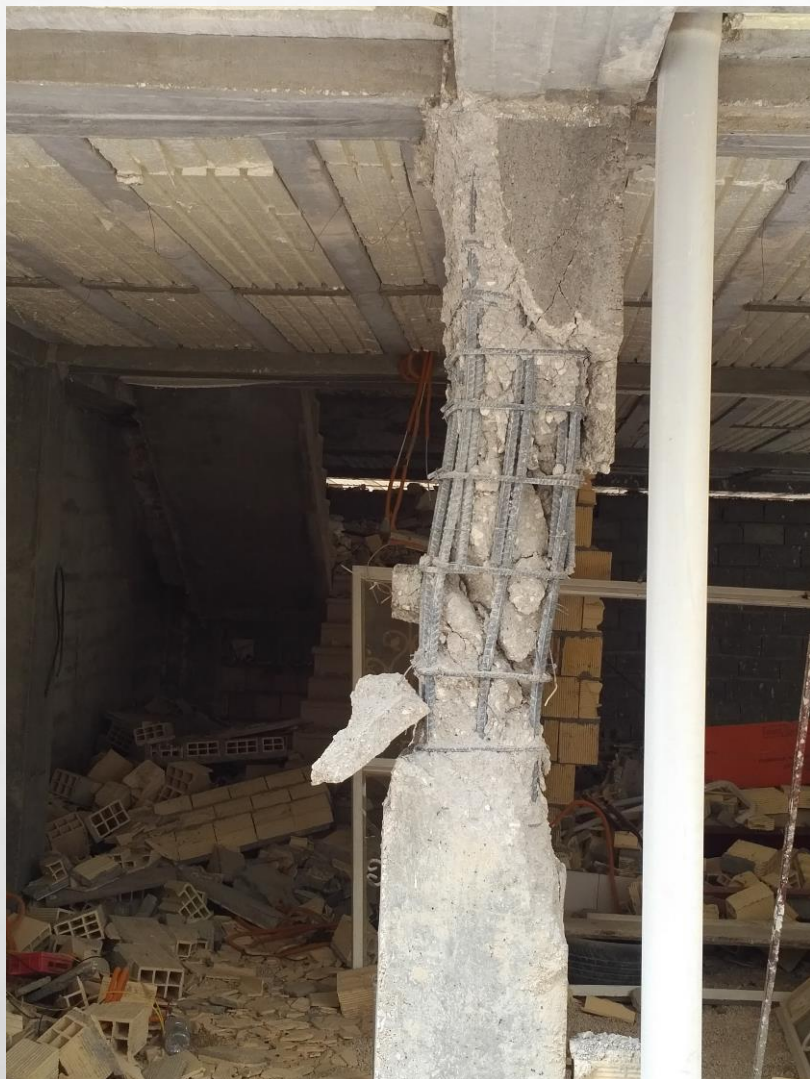
عدم رعایت طول
وصله کافی

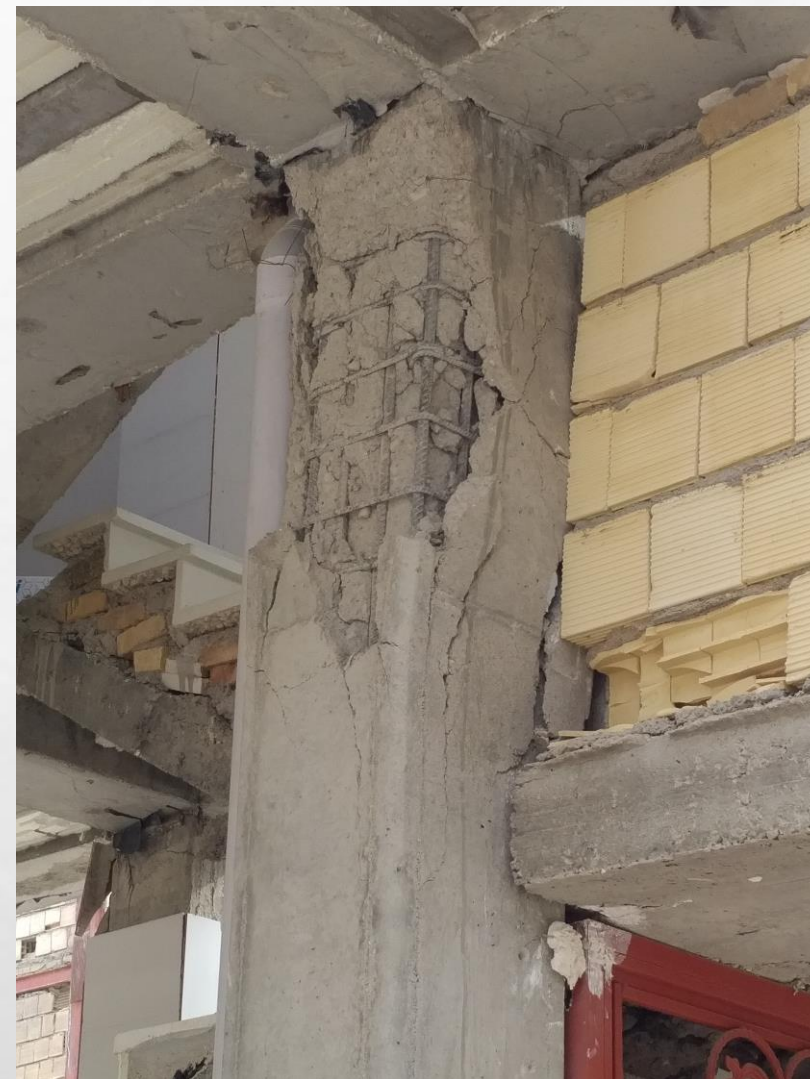
شکست برشی
ستون کوتاه

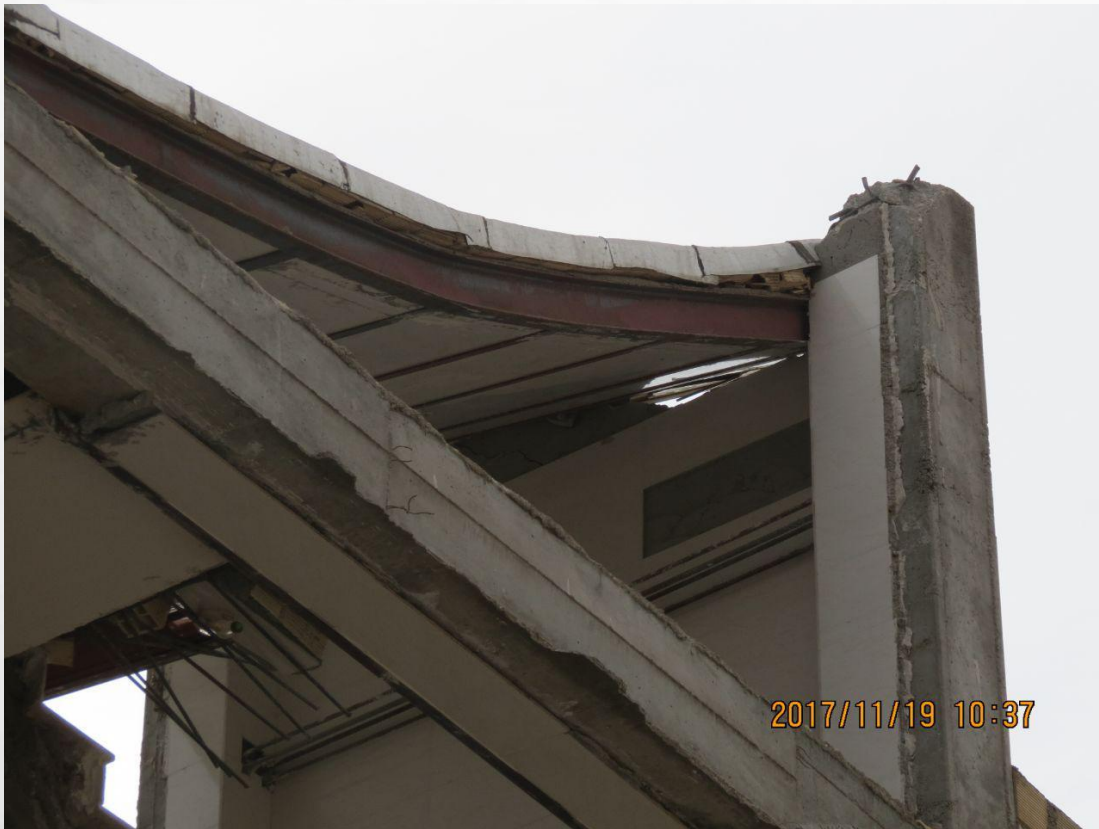
اتصال نامناسب
تیر به ستون

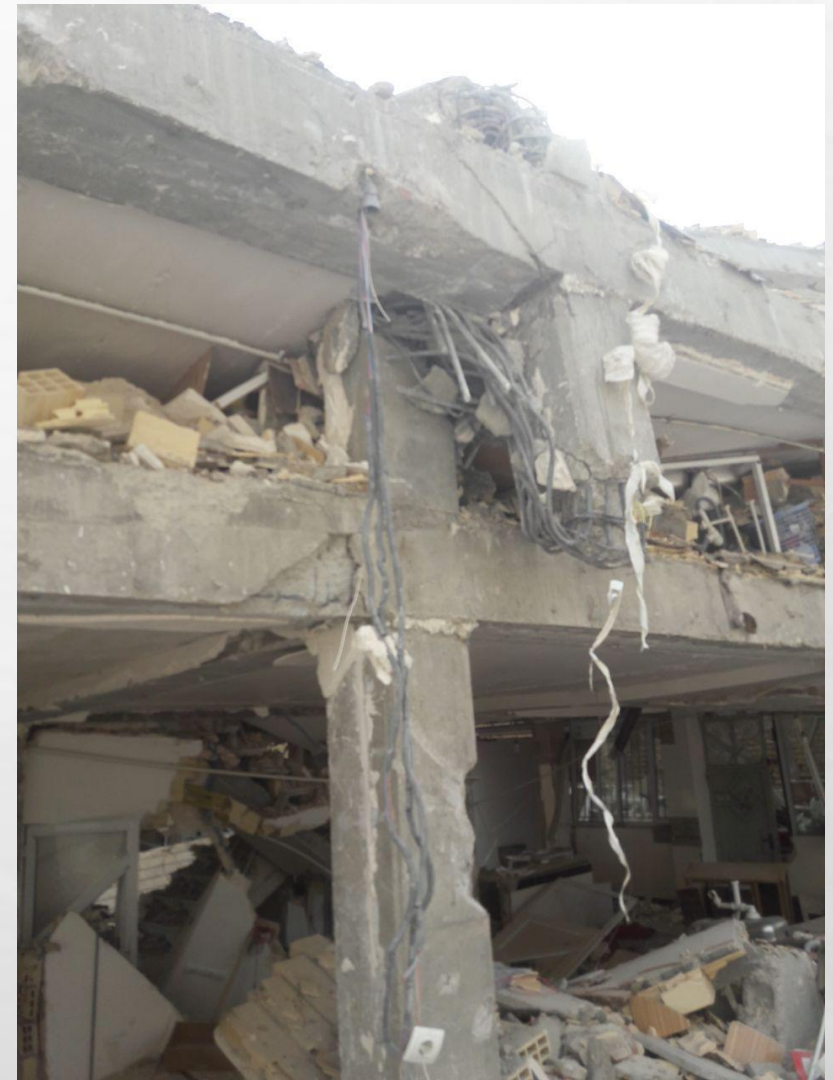
وصله نامناسب
آرماتورهای
طولی ستون
