شورای مرکزی
سازمان نظام مهندسی ساختمان

تحلیل علل عمده تخریب ساختمانها در زلزله کرمانشاه

گروه تخصصی عمران شورای مرکزی سازمان نظام مهندسی ساختمان

تدوین: دکتر کامبیز نرماشیری
دکتری مقاوم سازی سازه

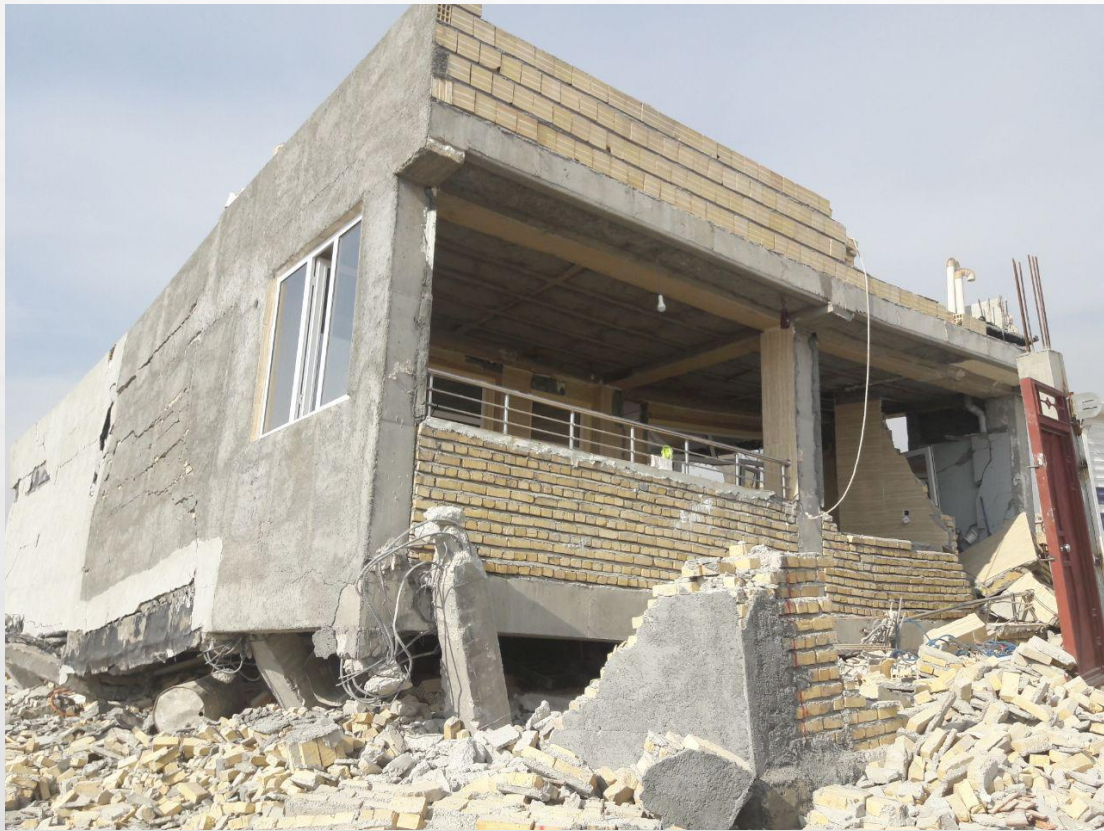
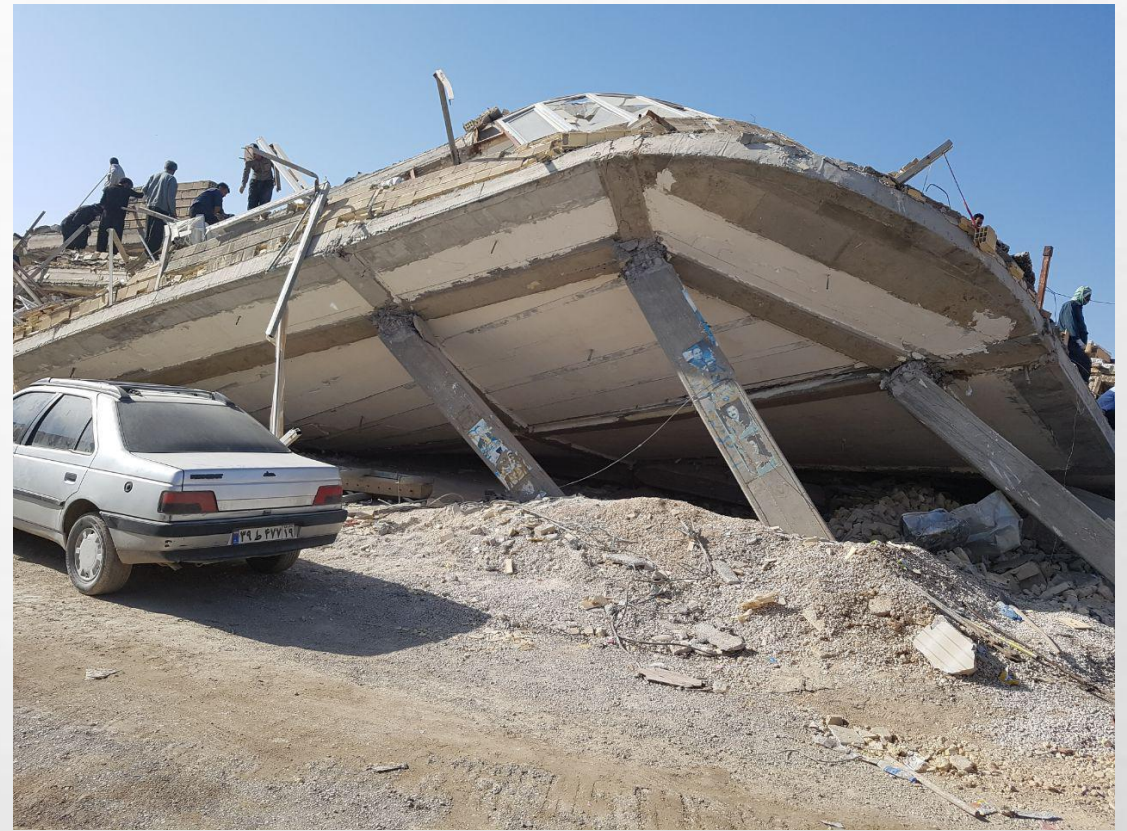
پلاستیک شدن اتصال تیر به ستون

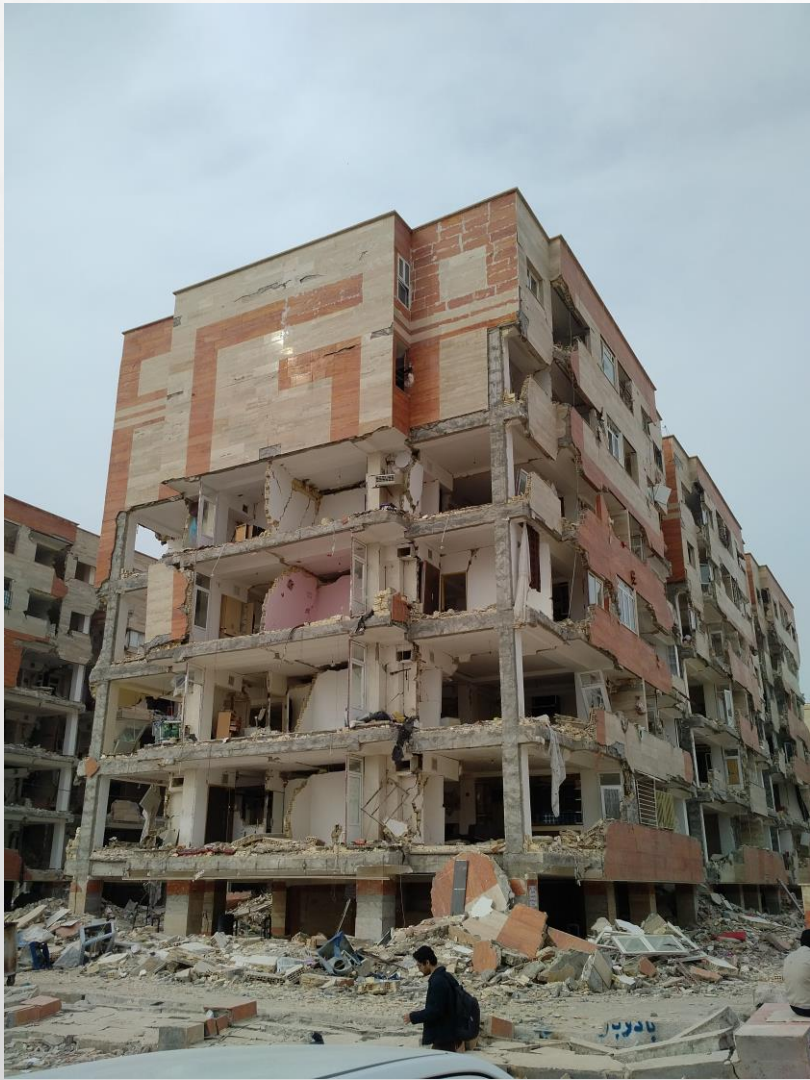
ریزش دیوارهای پانلی پیرامونی و داخلی

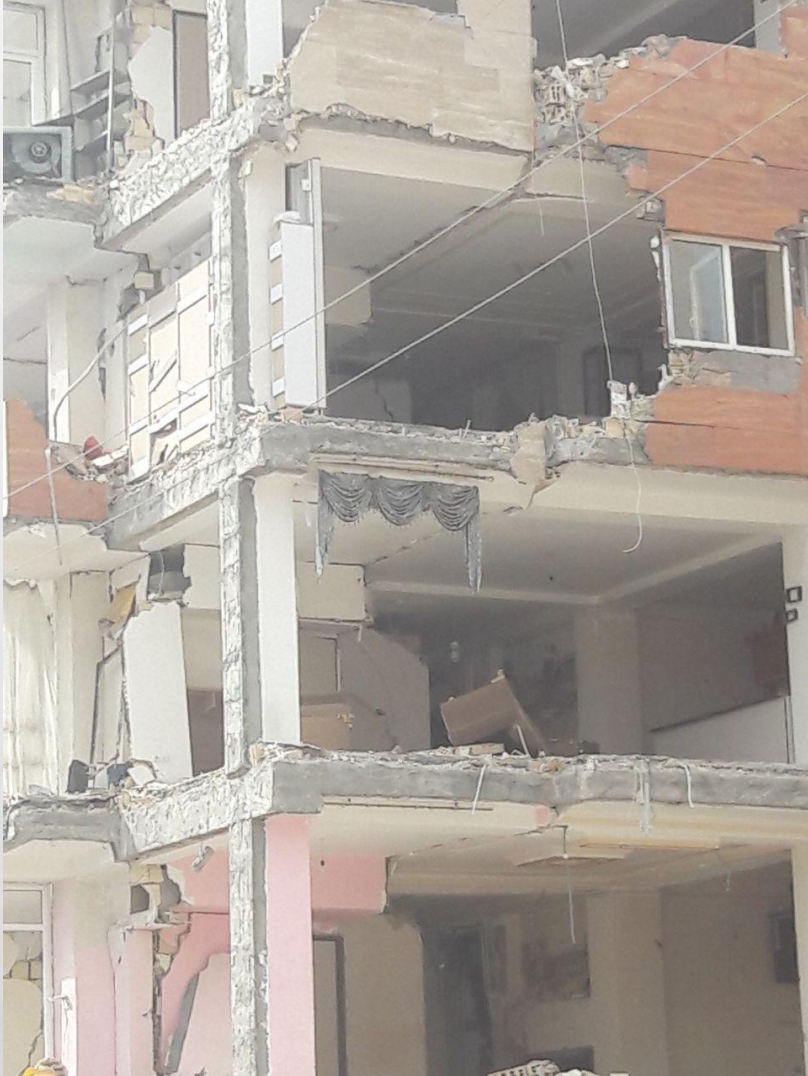
ریزش دیوارهای
پانلی پیرامونی و
داخلی

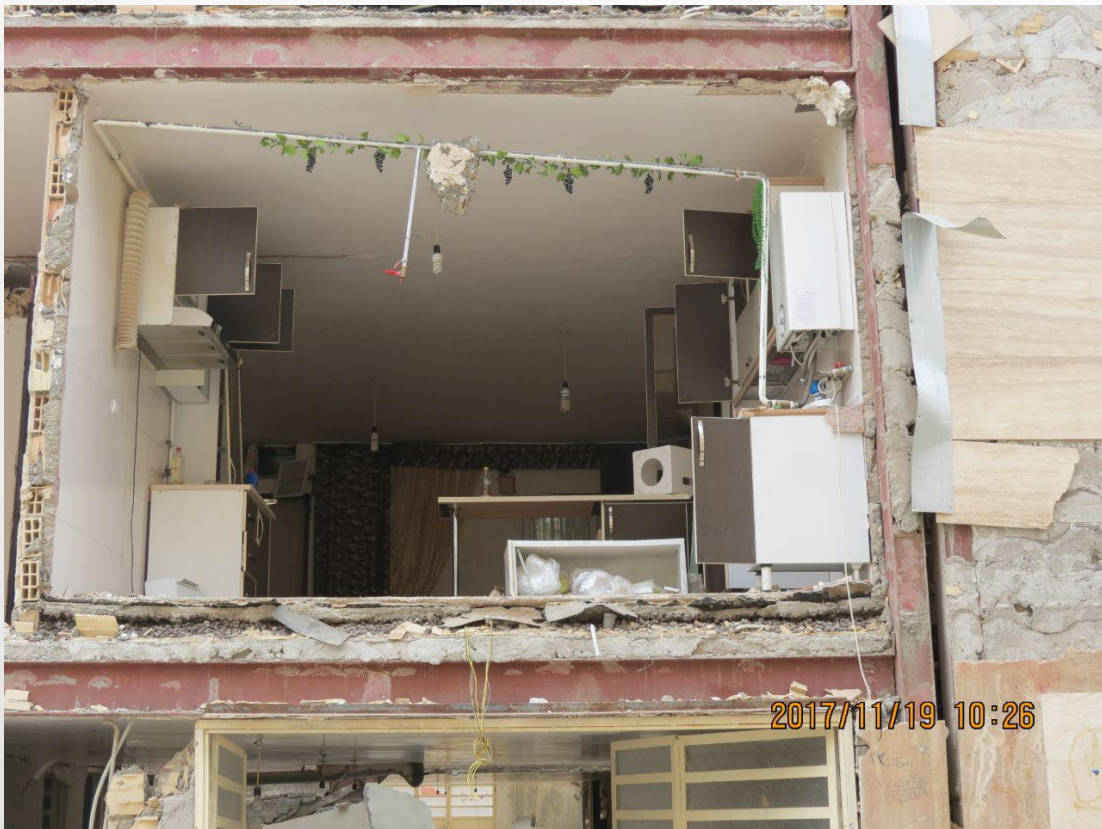
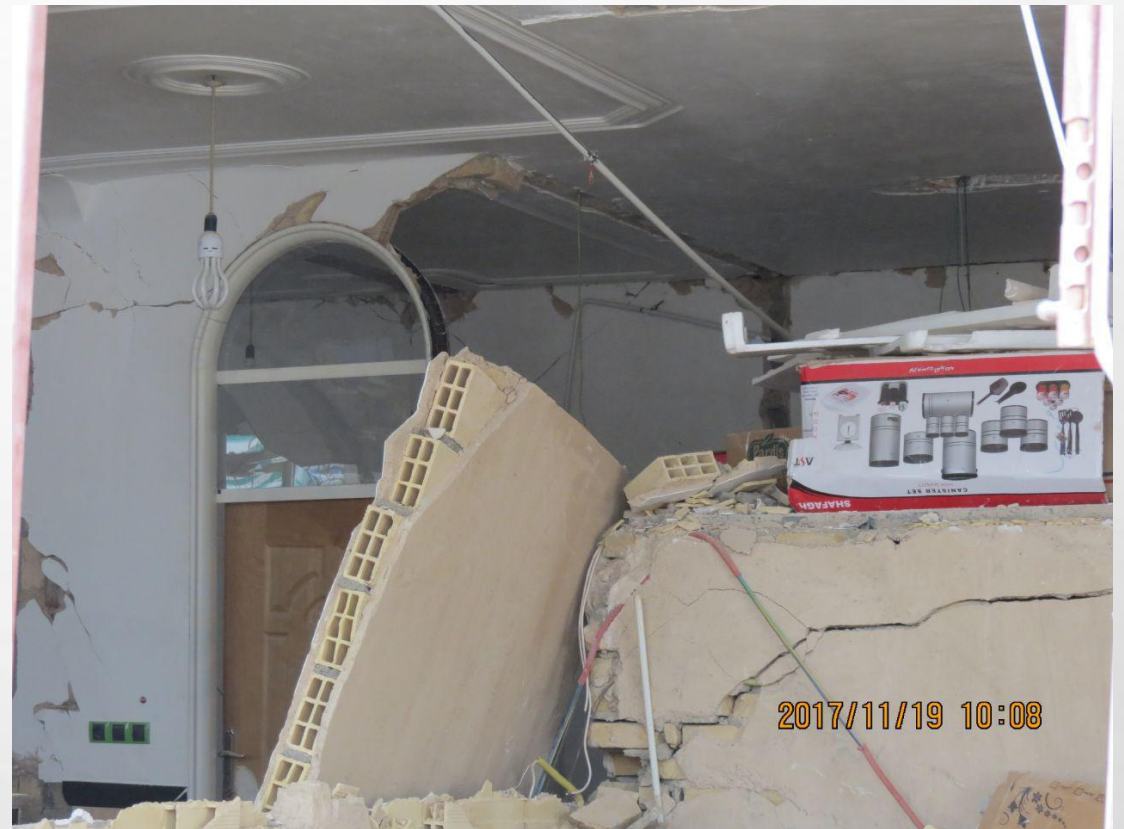
ریزش دیوارهای پانلی پیرامونی و داخلی پرتاب ناسازه ها به داخل و خارج ساختمان
